S u i v i 2 0 1 3

# Suivi des travaux d'élimination de la Jussie sur le plan d'eau du Mas - Issoire

## « Val d'Allier – Alagnon » (FR 830 1038)

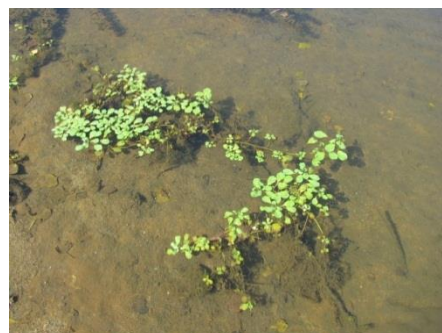
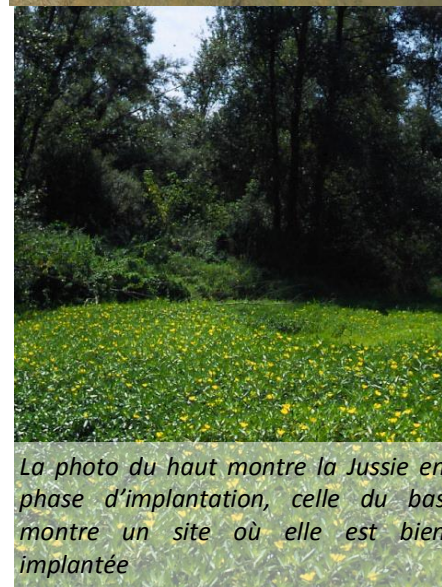
La photo du haut montre la Jussie en phase d'implantation, celle du bas montre un site où elle est bien implantée
