Suivi des travaux d'élimination de la Jussie sur le plan d'eau du Mas - Issoire

« Val d'Allier – Alagnon » (FR 830 1038)

Suivi 2014

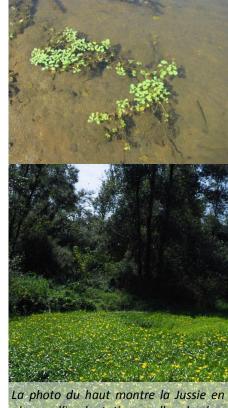
phase d'implantation, celle du bas montre un site où elle est bien implantée

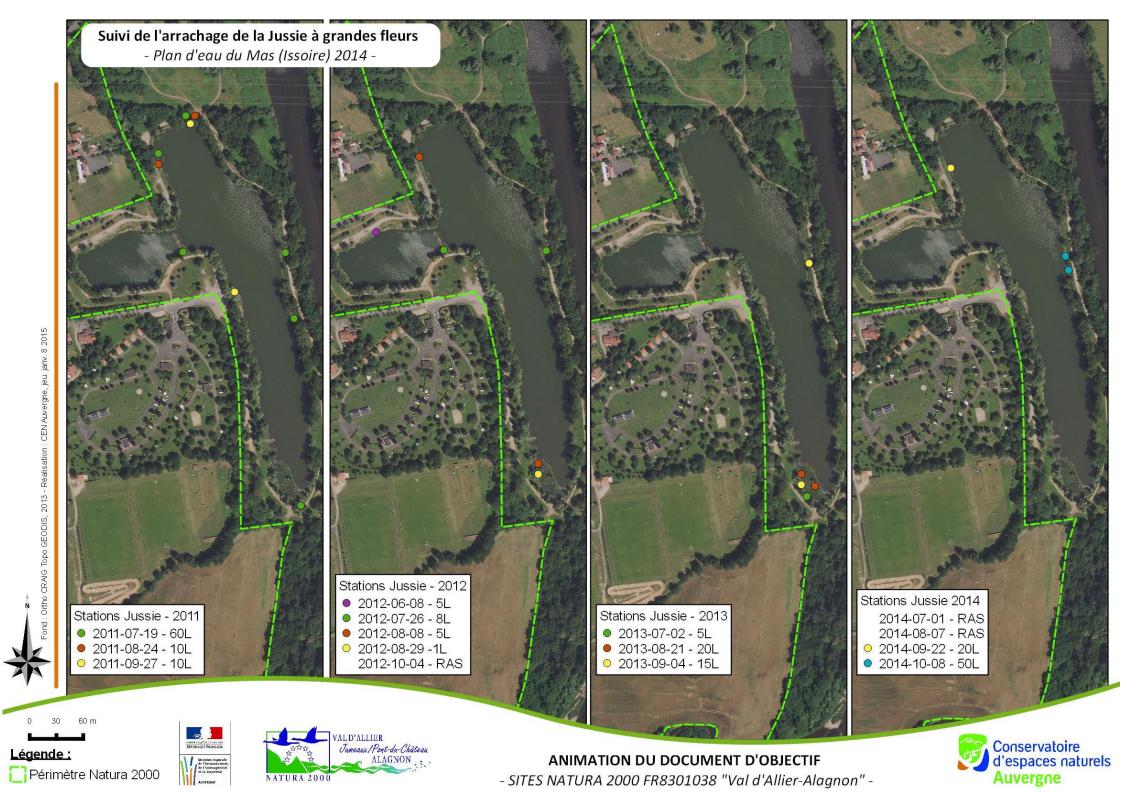
🔖 cf. Carte de localisation de la station de Jussie à Issoire en 2014

En 2014, les niveaux d'eau sont restés élevés tard dans la saison, il n'y a donc pas eu de passage en juin, et les passages en juillet et aout présentaient des hauts niveaux d'eau. Les stations découvertes en septembre et octobres présentaient un très fort développement, les observations de ces dernières années semblent montrer que le développement végétatif de la plante est favorisé par un départ de végétation tardif, et par un haut niveau d'eau (recherche et arrachage de la plante difficile).

Cette année, les niveaux d'eau ont favorisé le développement de la Jussie sur des stations déjà connues les années précédentes. La forte présence de ragondins, et le nombre élevé de pêcheurs sur le plan d'eau peuvent être des facteurs importants de dissémination de l'espèce. La Jussie sur le site ne semble plus régresser depuis 2010. En revanche, l'intervention du Conservatoire permet de la contenir, c'est pourquoi il est indispensable de poursuivre l'action les prochaines années pour ne pas contaminer la rivière en aval.
